## WYBRANE ROZWIĄZANIA INDYWIDUALNEGO SPRZĘTU RATUNKOWEGO NA POLSKICH KATAMARANACH REGATOWYCH O DŁUGOŚCI DO 15 METRÓW

### SELECTED SOLUTIONS FOR INDIVIDUAL RESCUE EQUIPMENT ON POLISH RACING CATAMARANS WITH LENGTH OF 15 METRES

**Streszczenie:** W artykule zaproponowano wyposażenie ratunkowe polskich jednostek regatowych – katamaranów pod kątem szans na przeżycie rozbitka w wodzie podczas prowadzenia aktywnych poszukiwań. Wybrane rozwiązania przedstawiono na podstawie akcji ratowniczej nr 071/SAR/2017, przeprowadzonej przez Morską Służbę Poszukiwania i Ratownictwa.

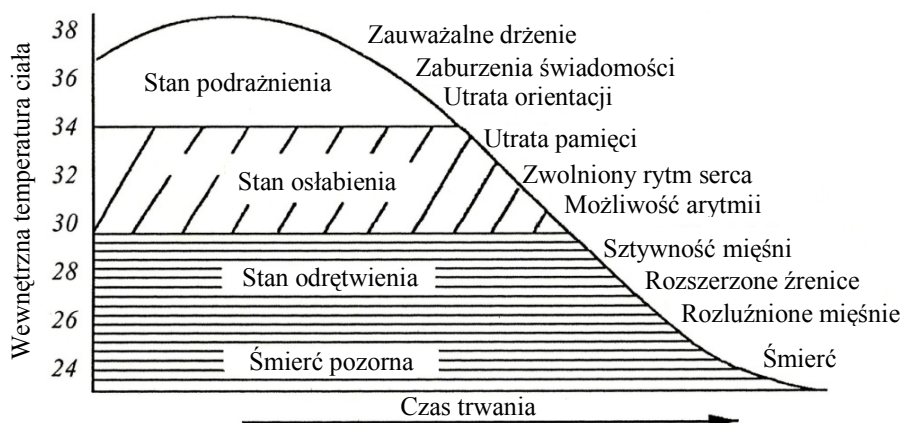
Rys. 1. Przebieg hipotermii

Fig.1. The course of hypothermia

przekazanych przez ratowników, przebywających na miejscu akcji ratowniczej, koordynatorzy akcji wyznaczają nie tylko parametry poszukiwań, ale również maksymalny czas przeżycia rozbitka w wodzie. Oddziaływanie niskiej temperatury wody prowadzi bezpośrednio do stanu hipotermii. Hipotermia to stan organizmu, w którym temperatura głęboka ciała jest niższa od bezwzględnego minimum 35,3°C, spowodowany zbyt szybkim ochładzaniem organizmu w stosunku do jego zdolności wytwarzania ciepła. W stanie hipotermii wszystkie procesy życiowe ulegają spowolnieniu, a tym samym maleje zapotrzebowanie na tlen i następuje zmniejszenie efektywności jego działania (rys. 1) [Buchfelder i Buchfelder 2016].

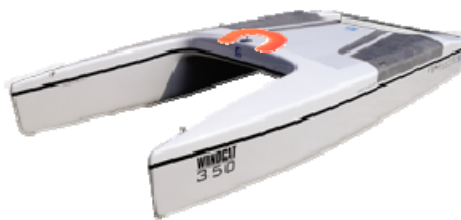
**Rys. 10.** Proponowana lokalizacja koła ratunkowego na katamaranie regatowym firmy SXE

**Fig. 10.** Proposed placement of the lifebuoy on the racing catamaran by SXE company

Prezentowane na rysunku 9 koło typu podkowa nie spełnia wymagań kodeksu LSA, ale ma wytrzymałość 145 N i wymiary  $49,5 \times 59 \times 10$  cm oraz jest jednym z najmniejszych dostępnych na polskim rynku żeglarskim. Lokalizacja koła w okolicy masztu nie powinna przeszkadzać w żeglowaniu, a jest łatwo i szybko dostępna (rys. 10).
