JAKOŚĆ ENERGII ELEKTRYCZNEJ W MIKROSIECIACH NA WYBRANYM PRZYKŁADZIE TANDEMU ZESPÓŁ PRĄDOTWÓRCZY – BEZTRANSFORMATOROWY ZASILACZ UPS

MICROGRID POWER QUALITY IN PARTICULAR EXAMPLE OF GENERATING SETS AND TRANSFORMELESS UPS IMPACT. CASE STUDY

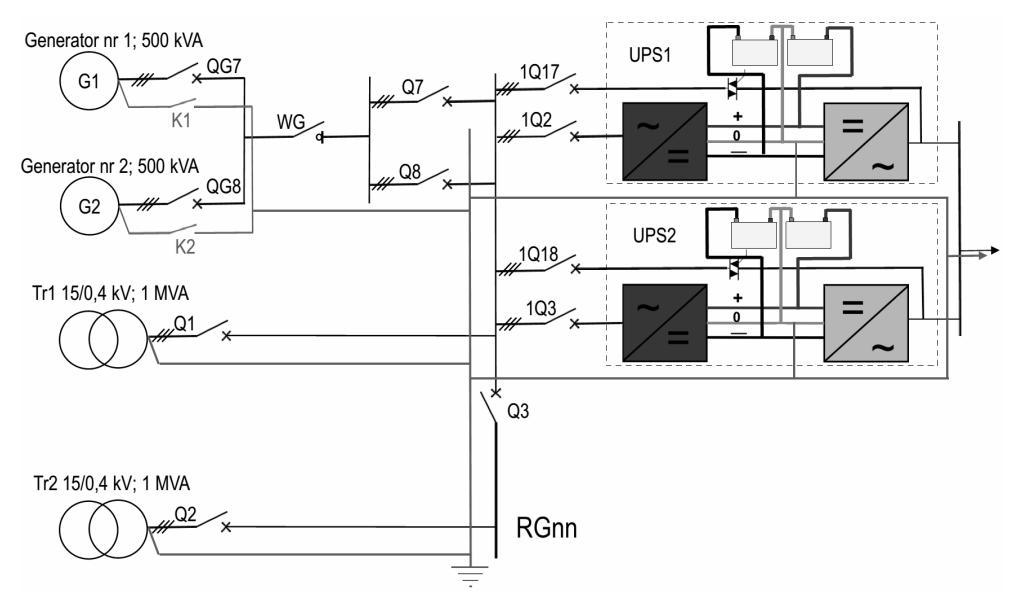
System zasilania gwarantowanego badanego obiektu oparty jest na dwóch zasilaczach UPS o mocy 200 kVA o konstrukcji modułowej oraz systemie pracy równoległej dwóch zespołów pradotwórczych o mocy 500 kVA każdy, pracujących na sumowanie mocy w układzie 2+0 (bez redundancji). Schemat strukturalny zasilania gwarantowanego obiektu przedstawia rysunek 1. Zasilacze UPS pracujące równolegle zasilaja systemy komputerowe, których pobór mocy w normalnym stanie pracy obiektu kształtował się na poziomie od 100 do 160 kW. Czas podtrzymania zasilaczy UPS wynosił około 10 min i był wystarczający na uruchomienie zespołów pradotwórczych w przypadku zaniku napięcia sieci. Oba zespoły startowały jednocześnie i po synchronizacji były przyłączane przez wyłączniki Q7 i Q8 na szyny główne rozdzielni. Obciążenie całego obiektu dochodziło w szczycie do 500 kW (w szczególnych przypadkach do 700 kW). Zespoły prądotwórcze posiadały funkcję pracy synchronicznej z siecią, dzięki czemu użytkownik, w przypadku wysokiego poboru energii elektrycznej, miał możliwość załączania generatorów do pracy synchronicznej z siecią sztywna i "zdejmowania" części obciążenia z transformatora ze względu na podpisaną z zakładem energetycznym umową na dostawę energii.

Rys. 1. Schemat strukturalny zasilania gwarantowanego obiektu z uwidocznieniem przewodu neutralnego [2]
 Fig. 1. Structural diagram of building uninterruptable power supply system

with neutral visualization [2]

W trakcie oględzin instalacji elektrycznej stwierdzono obecność styczników w przewodzie neutralnym generatorów, które załączały się podczas zasilania obiektu przez zespoły prądotwórcze w trybie pracy wyspowej, po zaniku napięcia sieci. Na rysunku nr 1 zaznaczono je jako aparaty K1 i K2. Ideą zastosowania styczników w miejscu wskazanym na rysunku 1, równolegle z wyłącznikami 3-polowymi zespołów prądotwórczych, było ograniczenie wpływu składowej stałej oraz prądów wyrównawczych na pracę synchroniczną zespołów z siecią. Niestety prąd znamionowy zastosowanego stycznika miał wartość 160 A w stosunku do 721 A prądu znamionowego generatora. Stycznik został podłączony 3 przewodami o przekroju 50 mm² (podczas gdy przewód neutralny z generatora został wyprowadzony przekrojem 2 × 240 mm²), co powodowało dodatkowe spadki napięć i oznaczało *de facto* włączenie w szereg dodatkowej rezystancji przewodu neutralnego w obwodzie zasilania obiektu w trybie zasilania z zespołów prądotwórczych. Na rysunku 9 przedstawiono zarejestrowany spadek napięcia na styczniku i przewodach doprowadzających 3 × 50 mm² należących do zespołu nr 2, w stosunku do przewodu PE. Bardzo zbliżony przebieg i wartości spadków napięcia uzyskano dla zespołu prądotwórczego nr 1.

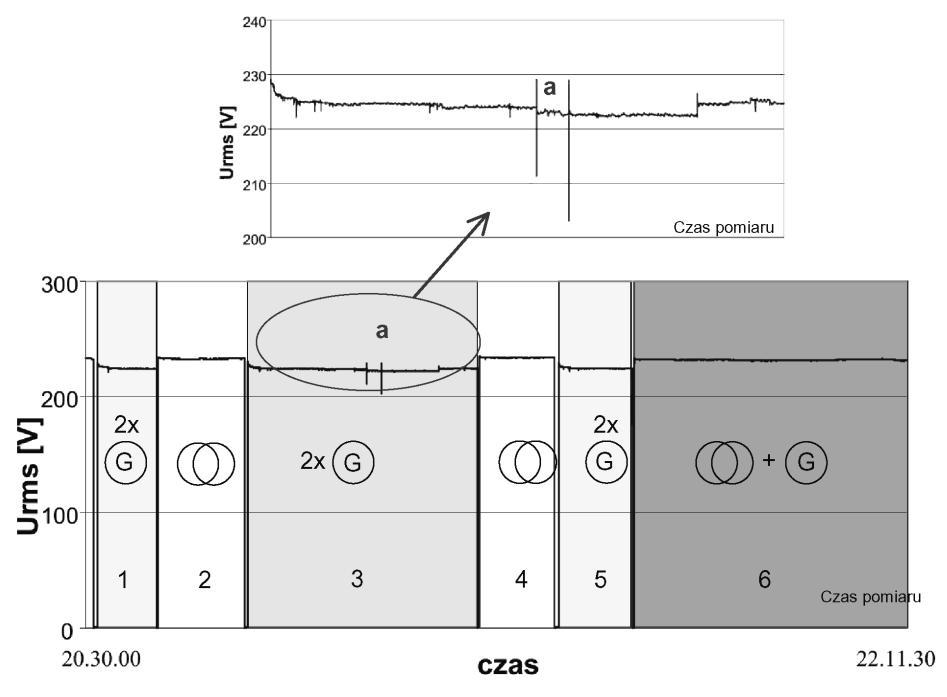
Występuje też trzeci stan pracy, jakim jest praca synchroniczna zespołów prądotwórczych z siecią. Zmiany wartości skutecznej napięcia w fazie L1 w czasie testowania obiektu dla różnych stanów pracy przedstawiono na rysunku 2. Wyniki dla faz L2 i L3 są zbliżone.

Zarówno dla stanu zasilania obiektu z sieci, jak i z generatorów pracujących "na wyspę" parametry napięcia i częstotliwości mieszczą się w zakresie tolerancji określonej normą [3]. Nawet zmiana wartości napięcia widoczna na rysunku 2 w powiększeniu (punkt "a"), ilustrująca moment skokowego obciążenia zespołów prądotwórczych, mieści się w granicach tolerancji określonych w p. 4.2.2.1, w którym norma przewiduje zmianę wartości napięcia nawet do -15% w przypadku systemów zasilania niepołączonych z systemem energetycznym, a takim jest praca wyspowa zespołów prądotwórczych.

Rys. 2. Zmiany wartości skutecznej napięcia w fazie L1 w czasie testowania obiektu dla różnych stanów pracy. Okresy pomiarowe 1, 3, 5 – praca wyspowa zespołów prądotwórczych, 2, 4 – stan pracy obiektu zasilanego z transformatorów, 6 – praca synchroniczna zespołów prądotwórczych z siecią [4]

Fig. 2. L1 RMS voltage changes during the system testing for different operating states. Measurement periods 1, 3, 5 – genset island mode, 2, 4 – transformers are supplying the system, 6 – genset in parallel with mains mode [4]

Zmiana wartości napięcia do 203 V w stosunku do wartości znamionowej napięcia 230 V stanowi ok. 12% U_n . Jest to jednak trend wynikający z pomiaru uśrednionego za 10 okresów. W tym czasie najmniejsza pomierzona wartość napięcia za 1/2 okresu $U_{rms(1/2)} = 193,6$ V [4], co stanowi zmianę 15,8%, a więc minimalnie przekracza dopuszczalne odchylenie napięcia wg normy [3], p. 4.2.2.1. Częstotliwość ze względów oczywistych jest stabilna dla stanu zasilania obiektu z sieci. Pomiary częstotliwości w trakcie zasilania obiektu przez sieć sztywną wykazały minimalne odchylenia i zostały uznane za zmiany marginalne. Natomiast znaczące zmiany częstotliwości zaobserwowano w czasie pracy wyspowej zespołów prądotwórczych, co przedstawia rysunek 3.

Największe zmiany częstotliwości zarejestrowano w czasie załączania odbiorów większej mocy (agregat chłodniczy), co widoczne jest na rysunku 3 w punkcie "a". Zmiany te odpowiadają zmianom napięcia w punkcie "a" na rysunku 2. Wartość zmian częstotliwości nie przekracza dopuszczalnego przedziału 49–51 Hz, określonego w punkcie 4.2.1 normy [3], a zmiany w zakresie od 47,5 do 52,5 Hz nie przekraczają dozwolonego czasu 0,5%.

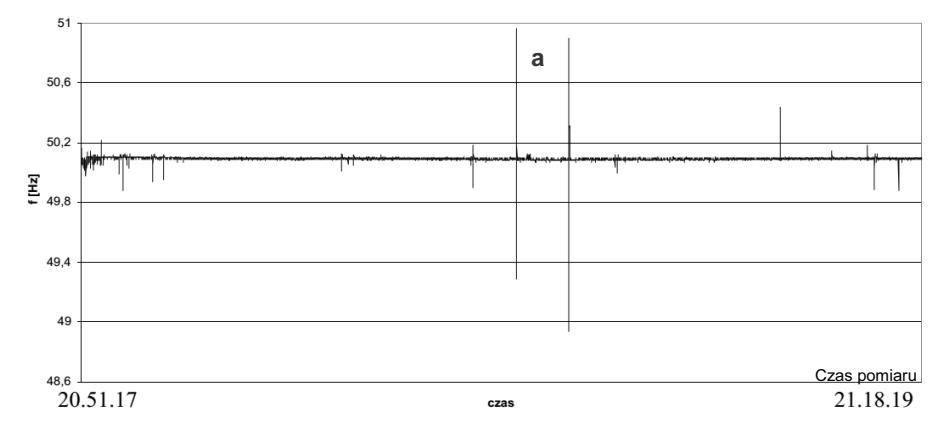
Rys. 3. Zmiany częstotliwości w czasie zasilania obiektu z zespołów prądotwórczych [6]*Fig. 3. Frequency changes when the system is supplied by genset [6]*

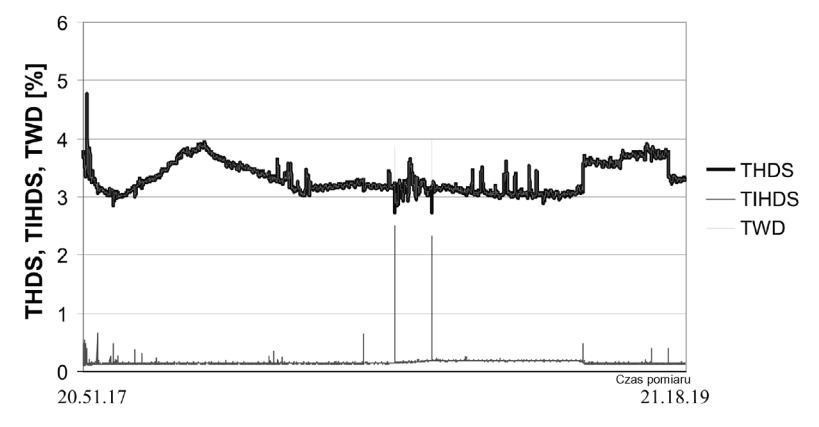
Harmoniczne napięcia w czasie trwania próby pomierzono na szynach rozdzielni RGnn, a przebiegi zaprezentowano na rysunku 4. Do oceny poziomu odkształceń napięcia przyjęto współczynniki THDS, TIHDS, TWD, gdzie: THDS – współczynnik odkształcenia harmonicznymi obliczany na podstawie podgrup harmonicznych do 50. rzędu włącznie, TIHDS – współczynnik odkształcenia interharmonicznymi obliczany na podstawie podgrup interharmonicznych do 49. rzędu włącznie, TWD – współczynnik całkowitego odkształcenia obliczany w paśmie do 10 kHz (stosunek wartości skutecznej pozostałości, po wyeliminowaniu składowej podstawowej, do wartości skutecznej składowej podstawowej wyrażony w procentach) [6].

Rys. 4. Przebieg THDS, TIHDS, TWD w mierzonym napięciu zasilania w RGnn w czasie trwania próby [6]

Fig. 4. THDS, TIHDS, TWD waveform present in measured voltage in main switchboard during the system testing [6]

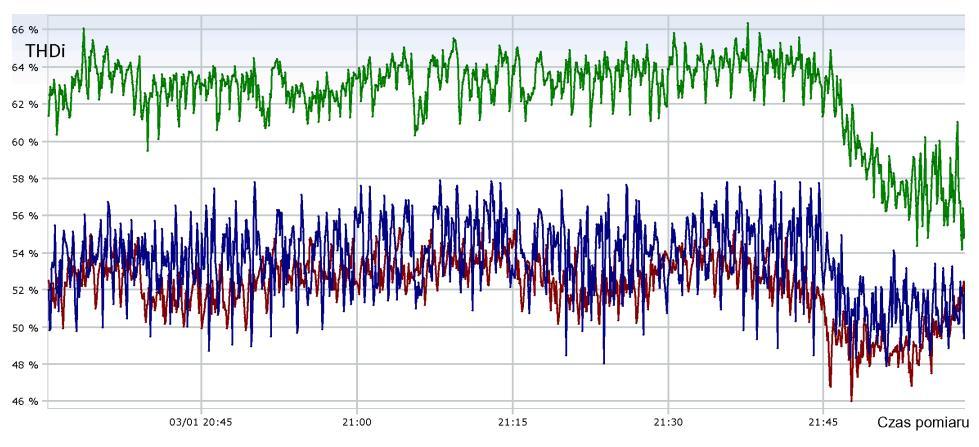
Na rysunku 5 przedstawiono przebieg zmian współczynnika THD prądu w fazie L1, L2 i L3.

Rys. 5. Zmiana współczynnika THD prądów w fazach: L1 (czerwony), L2 (zielony), L3 (niebieski) mierzonych na wyjściu UPS [3]

Fig. 5. THD change of currents: L1 (red), L2 (green), L3 (blue) measured in UPS output [3]

Zmniejszenie współczynnika THD prądów po godz. 21.45 było związane z przywróceniem normalnego stanu obciążenia systemu UPS, tj. ok. 160 kW. Wśród harmonicznych nieparzystych główną składową stanowiła 3. harmoniczna, której procentowy udział kształtował się na poziomie 30% – świadczy to o występowaniu dużej liczby nieliniowych odbiorników jednofazowych. W tym czasie napięcie na wyjściu UPS mimo dużego odkształcenia prądu jest stabilne, co przedstawia rysunek 6.

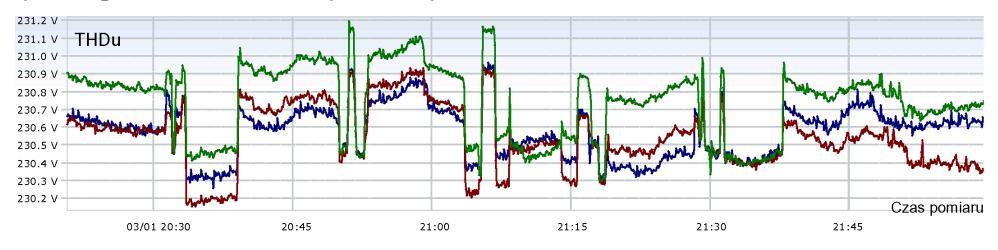
Współczynnik odkształcenia napięcia THD na wyjściu UPS na skutek odkształconego prądu mieścił się w zakresie nieprzekraczającym wartości określonych w punkcie 4.2.3 normy [3] i wynosił < 1,3%.

Rys. 6. Zmiana współczynnika THD dla napięć na wyjściu UPS w trzech fazach: L1 (czerwony), L2 (zielony), L3 (niebieski) [3]

Fig. 6. THD change of voltages: L1 (red), L2 (green), L3 (blue) measured in UPS output [3]

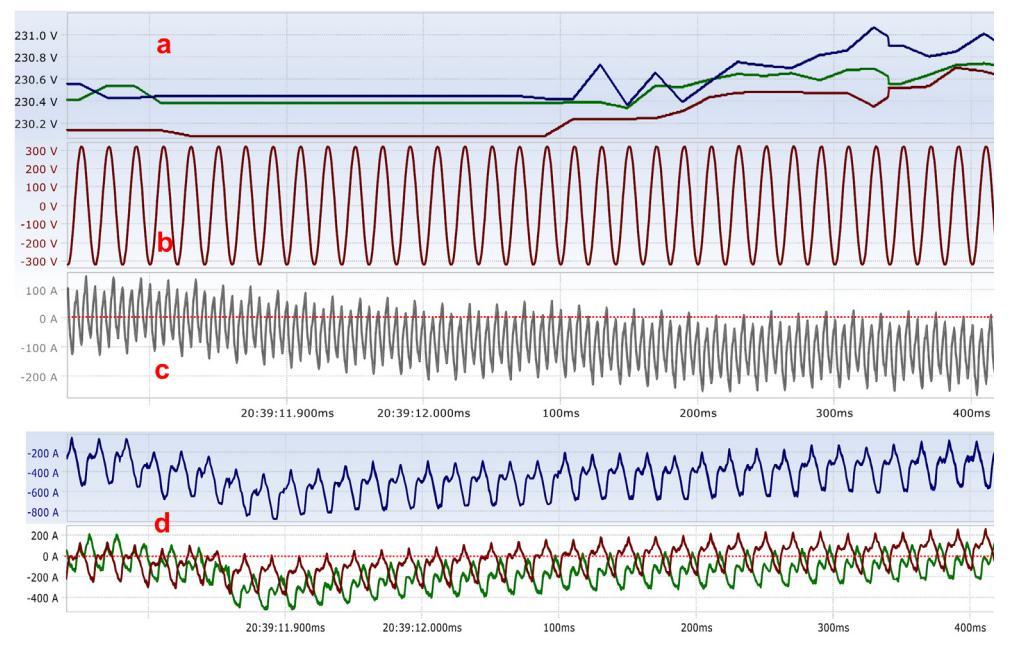
Pomiary wykonane w dniu testowania obiektu po dogłębnej analizie wykazały niepokojące zjawiska, które były przyczyną uszkodzenia poprzednio pracujących zasilaczy UPS 3×160 kVA. Dopiero rejestracja przebiegów napięcia i prądu w czasie rzeczywistym wykazała występowanie zjawiska niebezpiecznego dla obiektu. Na rysunku 7 przedstawiono oscylogramy zsynchronizowane w czasie dla napięcia i prądu na wyjściu UPS.

Rys. 7. a) zmiany wartości skutecznej napięć fazowych na wyjściu UPS: L1 (czerwony), L2 (zielony), L3 (niebieski); b) zmiany wartości chwilowych napięcia w wybranej fazie L1 na wyjściu UPS; c) zmiany wartości chwilowych prądu w przewodzie neutralnym na wyjściu UPS; d) zmiany wartości chwilowych prądów w trzech fazach na wyjściu UPS: L1 (czerwony), L2 (zielony), L3 (niebieski) [3]

Fig. 7. a) RMS phase voltage change in the UPS output: L1 (red), L2 (green), L3 (blue);
b) the instantaneous values of voltage change in L1 phase in the UPS output;
c) the instantaneous values of current in UPS output neutral line; d) the instantaneous values of current in 3 phases of UPS output: L1 (red), L2 (green), L3 (blue) [3]

W przewodzie neutralnym występuje prąd o wartości skutecznej około 75 A niezmienny w czasie wykonywania prób. Jednak w przebiegach chwilowych pojawia się wielokrotnie składowa stała zazwyczaj o biegunowości ujemnej zanikająca w ok. 2 s. Powoduje to pojawienie się wartości chwilowych prądu do 300 A.

Dodatkowo prąd w przewodzie zerowym ma częstotliwość 3f w związku z sumowaniem algebraicznym głównie 3. harmonicznej i jej wielokrotności. W prądach fazowych od L1 do L3 na wyjściu UPS również pojawia się składowa stała w tym samym czasie co w przewodzie neutralnym.

Stała czasowa zanikania składowej stałej w przewodach fazowych jest znacznie krótsza niż w przewodzie neutralnym i wynosi ok. 0,5 s. Przedstawiony na rysunku 7 charakterystyczny przypadek występowania składowej stałej w przewodzie neutralnym został zarejestrowany wielokrotnie w czasie trwania prób i był związany ze zmianą obciążenia w badanym obiekcie dla warunku zasilania obiektu przez zespoły prądotwórcze (praca wyspowa). Występowanie składowej stałej prądu w przewodzie neutralnym oraz w napięciu zasilającym na wyjściu UPS w okresie pomiarowym przedstawiono na rysunku 8.

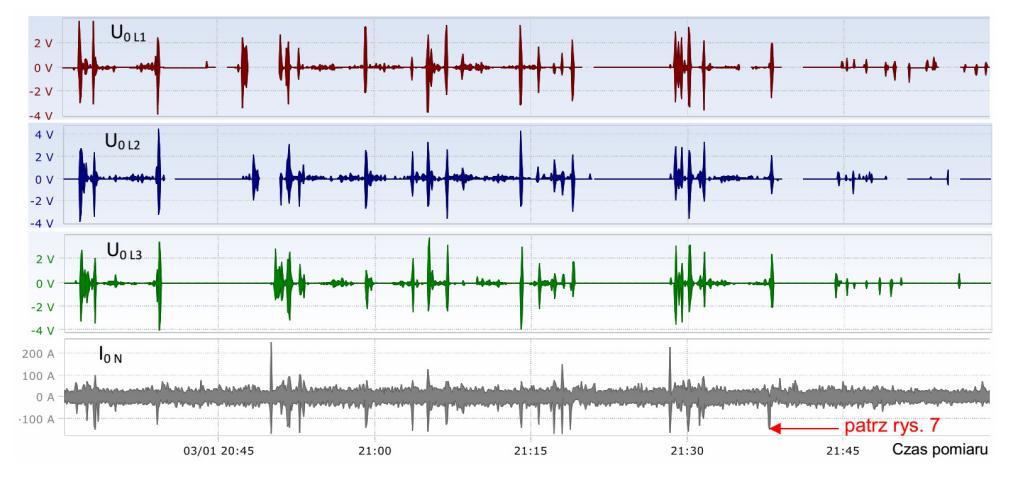
Rys. 8. Przebieg składowej stałej DC prądu w przewodzie neutralnym oraz w napięciu zasilającym z UPS za badany okres pomiarowy. Na przebiegu zaznaczono moment, który został przedstawiony na rysunku 7 w powiększeniu [3]

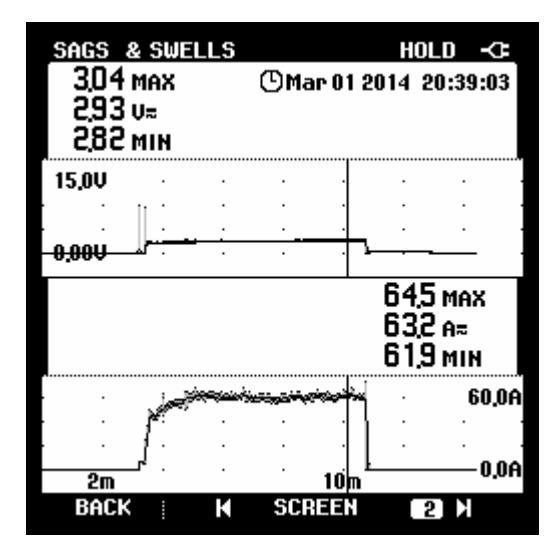
Rys. 9. Rejestracja spadku napięcia na styczniku w przewodzie N dla zespołu prądotwórczego nr 2 w stosunku do przewodu PE w czasie próby pracy wyspowej zespołów prądotwórczych [3]

Fig. 9. Voltage drop in contactor in neutral according to PE line recorded in genset nr 2 during islande mode testing

W ciągu 10 min spadek napięcia, mierzony na styczniku wraz z przewodami o zmniejszonym przekroju, zwiększył się z 2,82 do 3,04 V przy ustalonej wartości prądu w przewodzie neutralnym. Tendencja wzrostowa była związana z nagrzewaniem się styków stycznika, mimo iż warunki chłodzenia w czasie prób były bardzo dobre, ponieważ pokrywy rozdzielnicy zespołów, w której znajdowały się styczniki obu zespołów, były odsłonięte, podczas gdy w normalnym stanie pracy są zasłonięte. Prądy w przewodzie neutralnym w czasie prób (na poziomie 60 A) były stosunkowo niewielkie, ale i tak zaobserwowano spadki napięcia w stanach nieustalonych o wartości skutecznej około 10 V, co widoczne jest w postaci dwóch pików na rysunku 9. Każda zmiana obciążenia powodowała stany nieustalone, podczas których pojawia się składowa stała prądu zarówno w przewodzie neutralnym, jak i w przewodach fazowych. Na skutek zmiany potencjału przewodu neutralnego w miejscu podłączenia zasilaczy UPS względem potencjału PE pojawia się składowa stała prądu w przewodzie neutralnym i w przewodach fazowych. Prąd stały w przewodzie neutralnym obiektu pochodzi z baterii UPS, której środek połączony jest z przewodem neutralnym obiektu, co widoczne jest na schemacie strukturalnym (rys. 1). Baterię stanowią bezobsługowe akumulatory AGM o pojemności 65 Ah połączone w dwóch łańcuchach (po 32 sztuki w każdym) z wyprowadzonym środkiem podłączonym do przewodu neutralnego obiektu.

- 2. Dobór stycznika o prądzie znamionowym mniejszym niż prąd znamionowy zespołu prądotwórczego, jak również zastosowanie do podłączenia stycznika przewodów, których przekrój jest znacząco mniejszy od przewodów roboczych, powoduje dodatkowe spadki napięć w przewodzie neutralnym mających szczególne znaczenie w zmiennych warunkach obciążenia obiektu. Jest to ewidentny błąd projektowy.

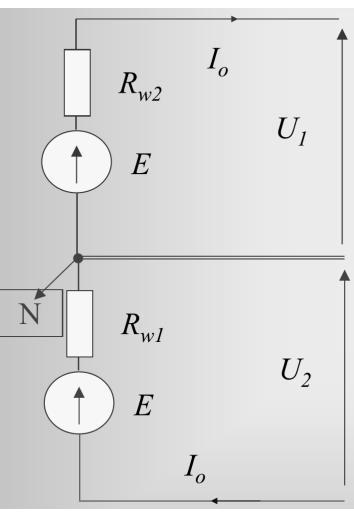
Na rysunku 10 przedstawiono schemat zastępczy baterii akumulatorów w obwodzie zasilania falownika UPS. W jednej gałęzi znajdują się 32 akumulatory o napięciu 12 V. Rezystancja wewnętrzna dla pojemności 65 Ah wynosi ok. 4 m Ω . Jeżeli zdarzy się kilka uszkodzonych baterii o rezystancji kilkukrotnie większej, to może zdarzyć się sytuacja, że:

• rezystancja zastępcza sekcji 1: $R_{w2} = 32 \times 0,004 = 0,128 \Omega$,

• rezystancja zastępcza sekcji 1: $R_{w1} = 32 \times 0,008 = 0,256 \Omega.$

Dla prądu rozładowania baterii $I_0 = 100$ A napięcia U_1 i U_2 wyniosą odpowiednio: $U_1 = E - I_0 \times R_{w1} = 383$ V - 25,6 V = 357,4 V,

$U_2 = E - I_0 \times R_{w2} = 383 \text{ V} - 12,8 = 370,2 \text{ V}.$

The middle point of the battery is connected to the neutral line of the building power supply system [1]
